# Fratura de Côndilo

## *Condylar Fracture*

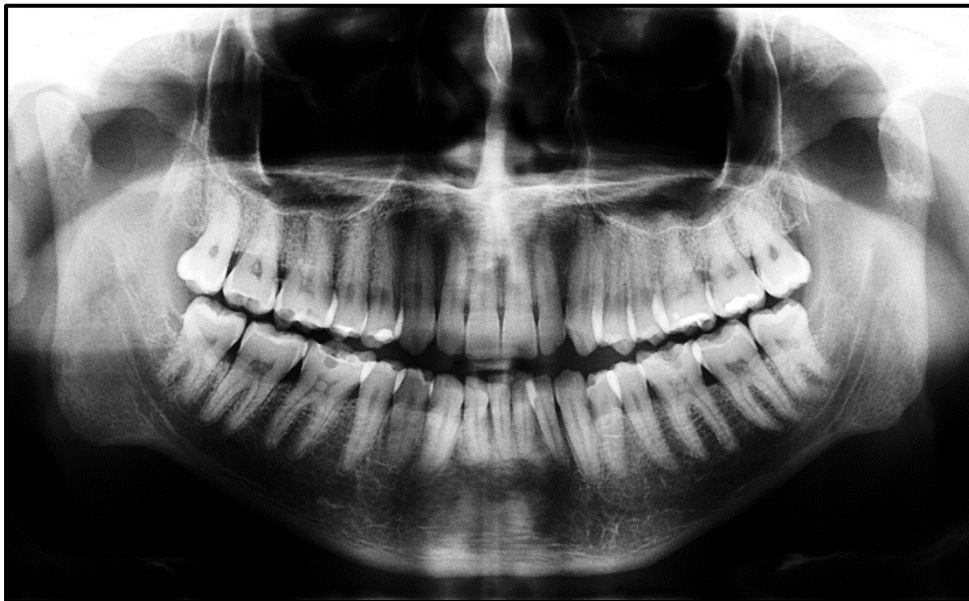
Na radiografia panorâmica foi constatada fratura na base do côndilo esquerdo com deslocamento condilar da cavidade glenóide.
