## CONCURSO DE CASOS CLÍNICOS DA ODONTOLOGIA PROMOÇÃO AcBO

Título: **Fratura Radicular no Elemento 11**

Autor: **Nelma Maria Freitas**

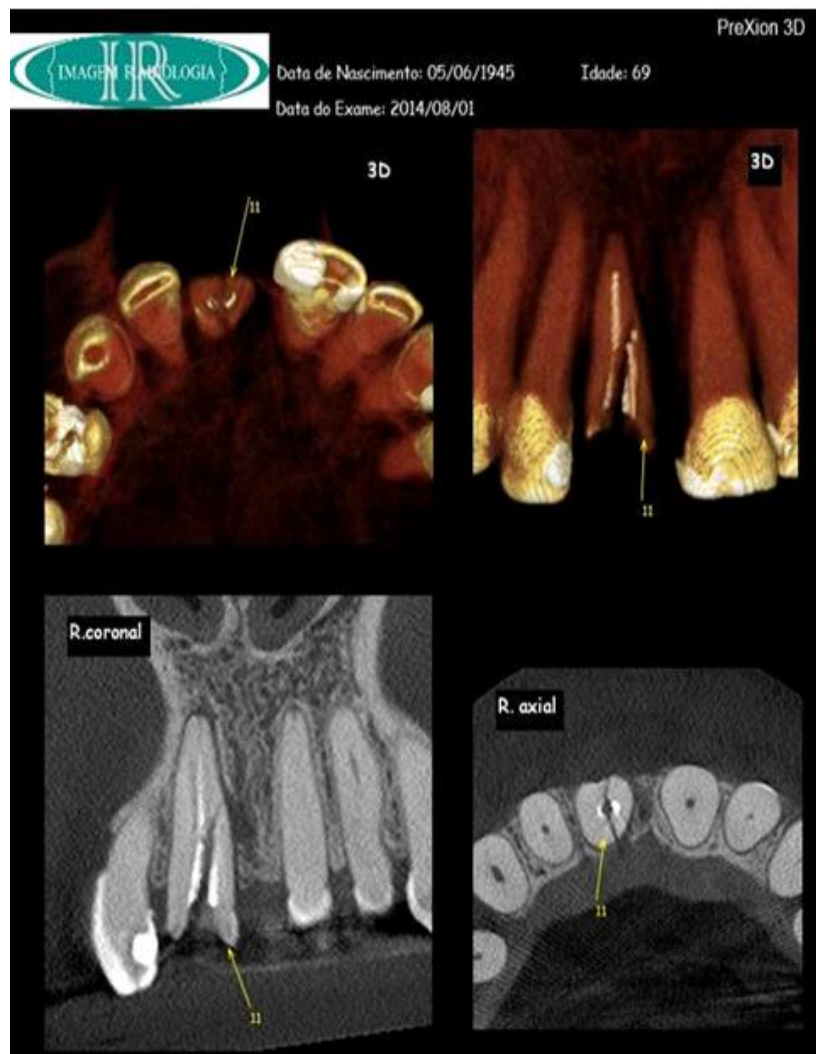
Neste caso postado podemos observar a fratura se estendendo da região central em terço cervical até o terço médio mesial da raiz quando observado numa vista coronal.
