# INCISIVO CENTRAL DILACERADO

Os autores relatam um caso clínico de dilaceração do incisivo central superior, apresentando a técnica de recuperação ortodôntica do mesmo.

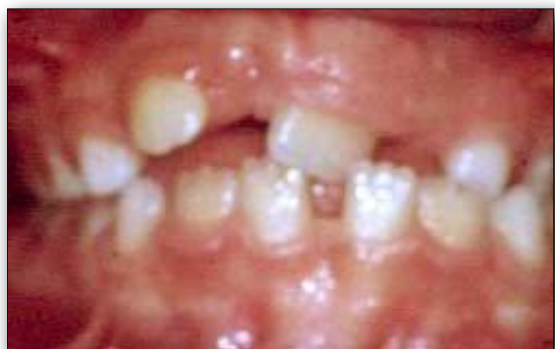
Figura 1: aspecto clínico inicial do caso

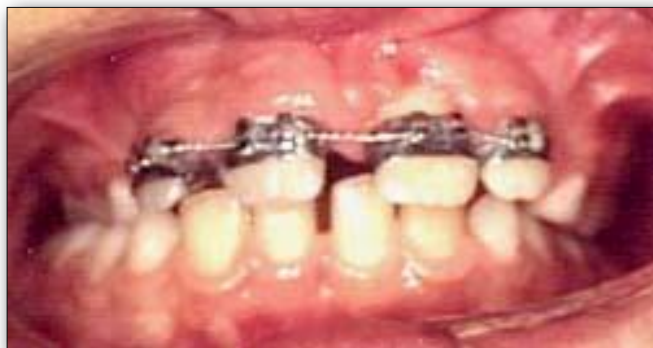
Figura 3: nivelamento de fechamento de espaços

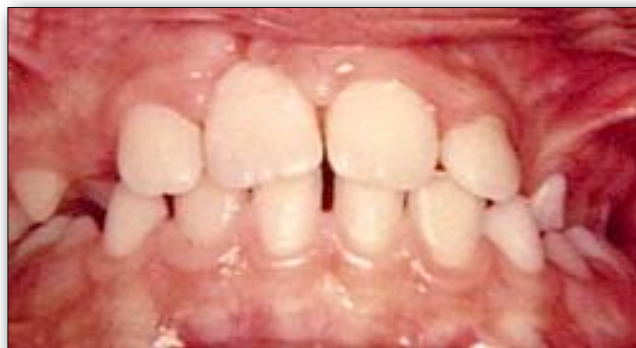
Figura 4: aspecto final do caso

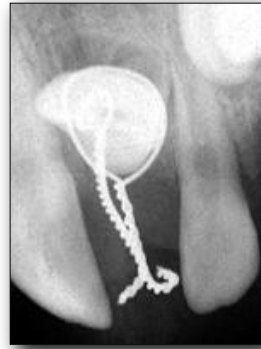
Radiografia inicial. A coroa, pela injúria, tomou a posição horizontal, porém a rizogênese continua na vertical. É necessário iniciar a verticalização da coroa imediatamente.

Foram colocados dois aportes metálicos, um no colo anatômico do dente e outro na borda incisal.
